## 4、学校工事実績紹介（営繕工事）

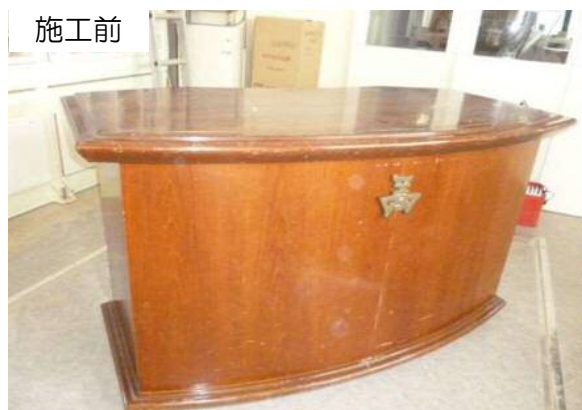
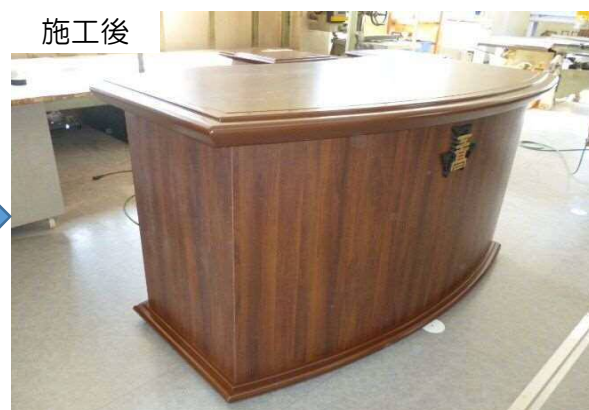
福岡県立苅田工業高等学校  
机改造工事

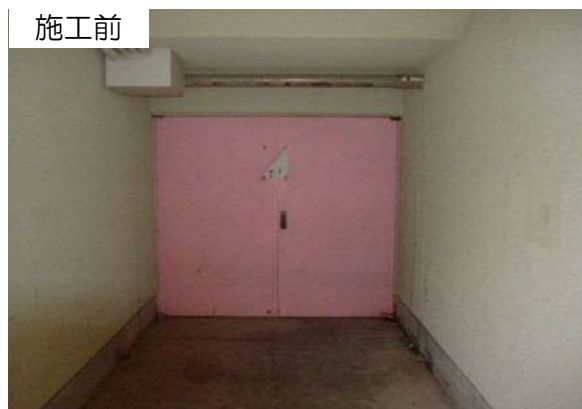
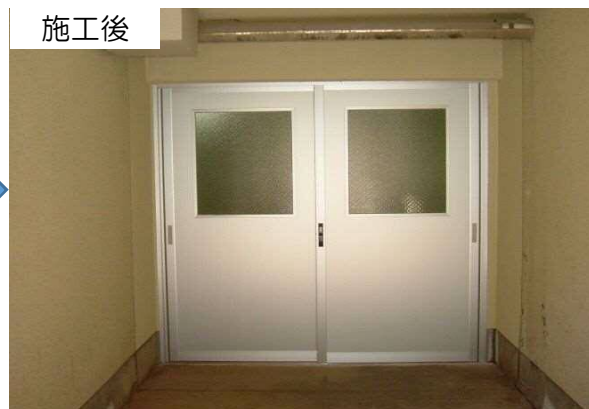
福岡県立苅田工業高等学校  
ドア改修工事

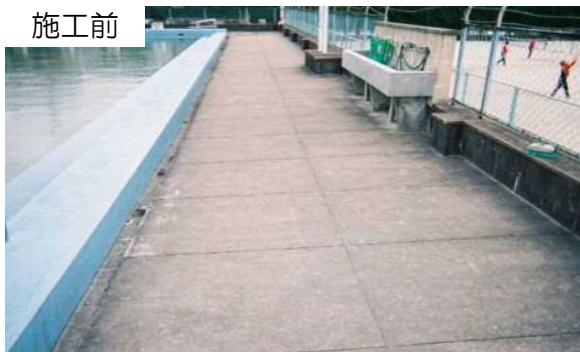
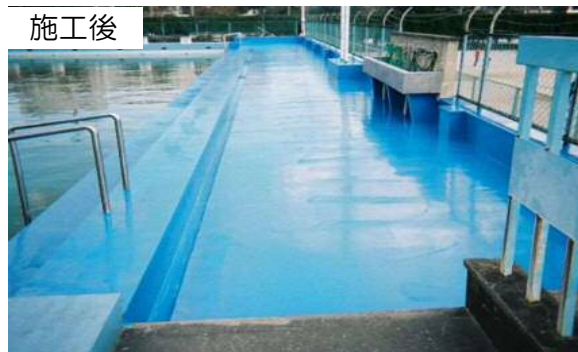
福岡県立北九州高等学校  
プール改修工事

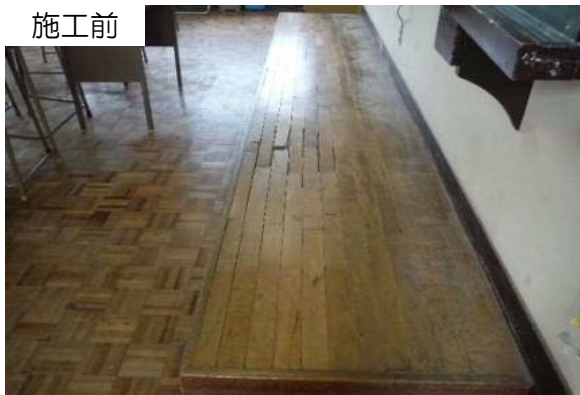
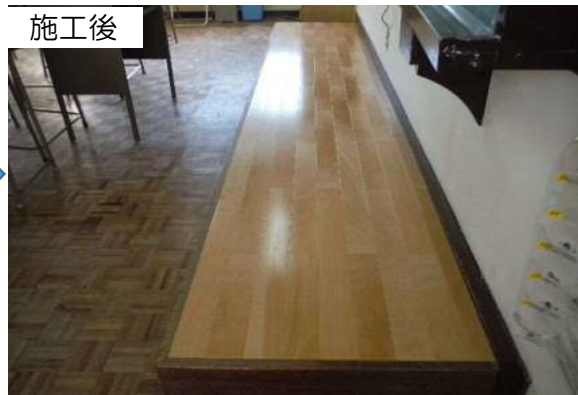
福岡県立北九州高等学校  
教壇破損箇所貼替工事

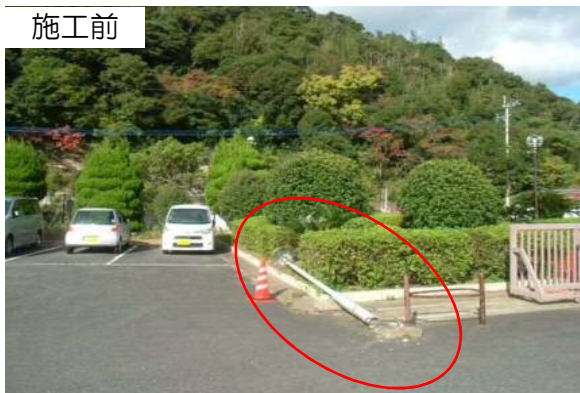
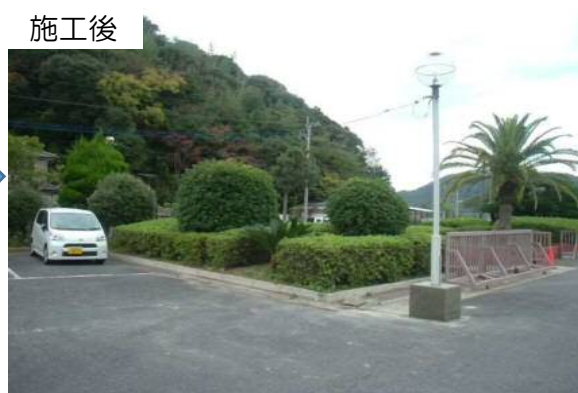
福岡県立門司学園高等学校  
電灯破損復旧工事

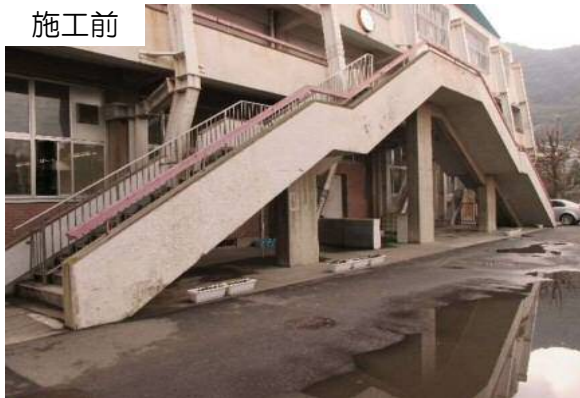
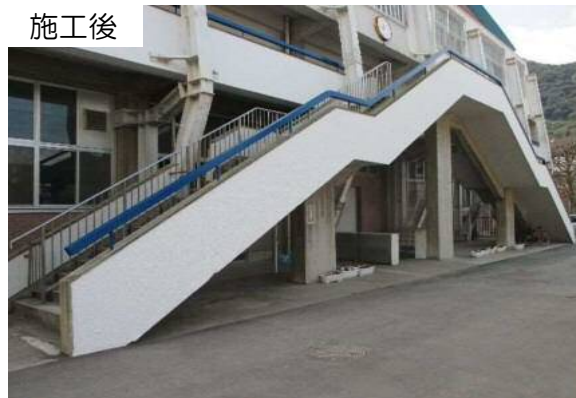
福岡県立門司大翔館高等学校  
塗装工事

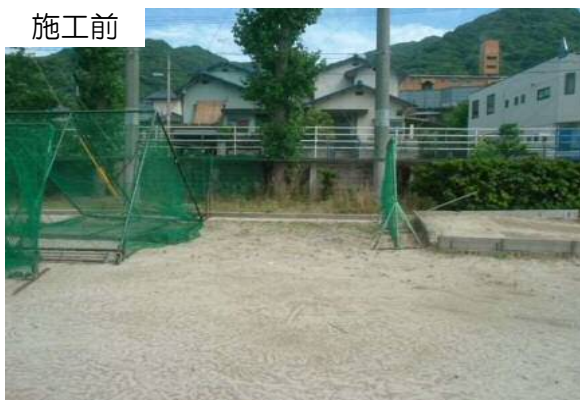
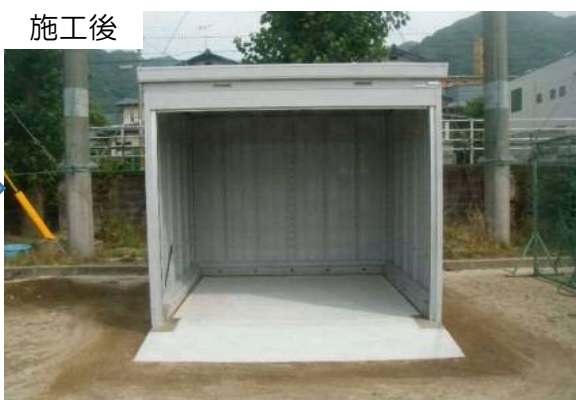
福岡県立門司大翔館高等学校  
倉庫新築工事

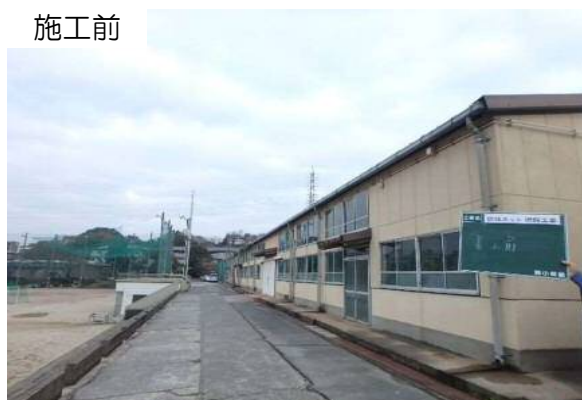
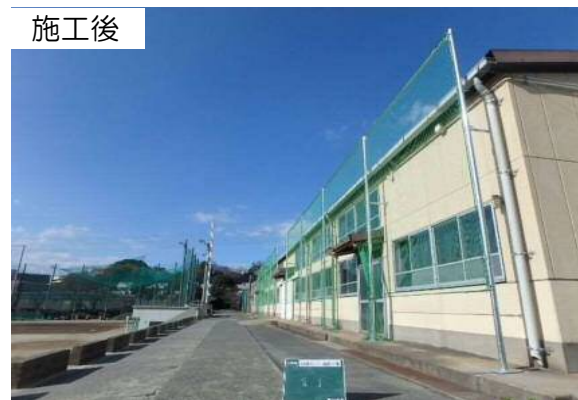
福岡県立宗像高等学校  
破損フェンス改修工事

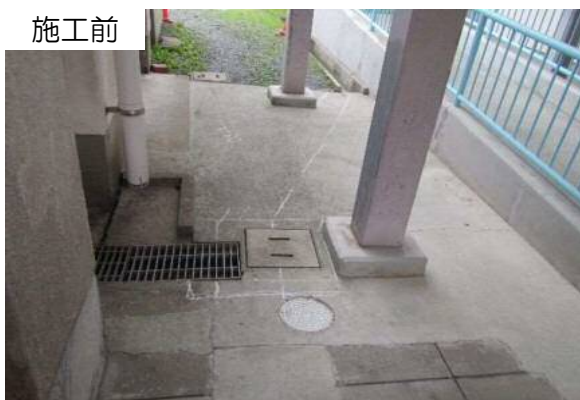
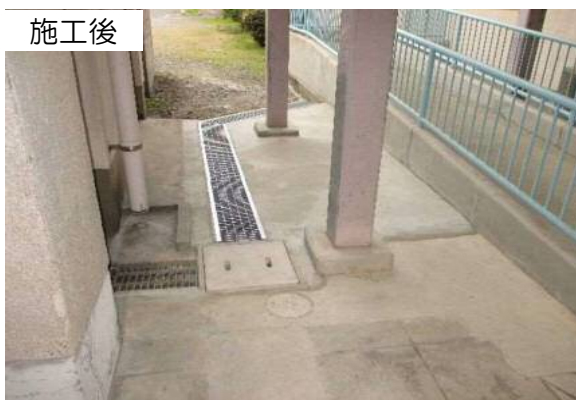
福岡県立小倉西高等学校

駐車場改修工事

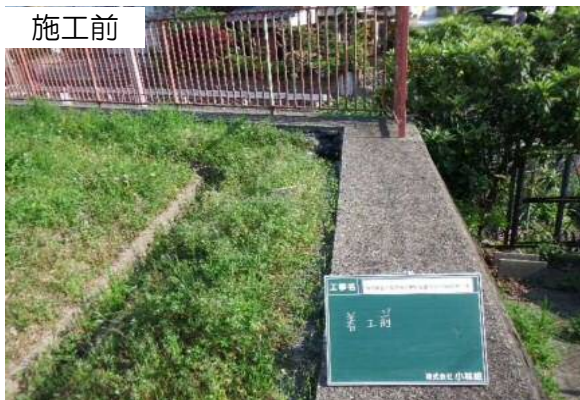
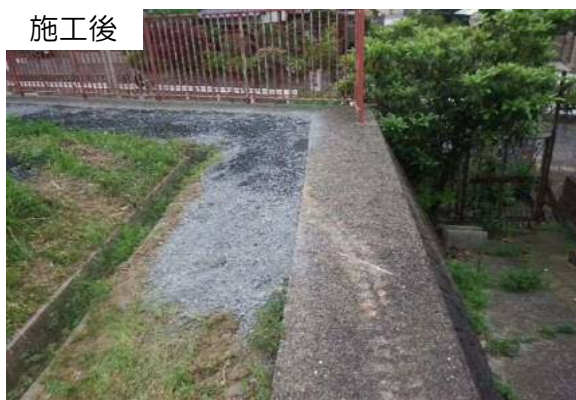
福岡県立小倉聴覚特別支援学校

U字側溝改修工事
